EcoCentre La Tuilerie

Gestion des lixiviats
Evolutions envisagées sur le site

1 - GESTION DU LIXIVIAT

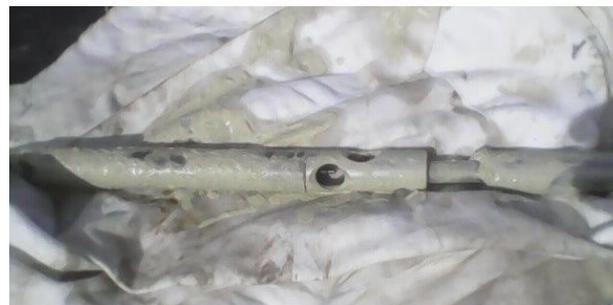
Plusieurs constats : un écoulement qui s'amointrit à la vanne du bas de réseau gravitaire ; lors de l'opération de curage de drain de A2 vers A1 en janvier 2017, le puits A1 est fortement encombré (dépôts au fond) limitant le passage ; des relevés de niveaux à la sonde montrent des dépôts dans les puits.

Photographie de la sonde de mesure de profondeur, en sortie du puits de l'alvéole 4

➡ hypothèse de dégradation du réseau gravitaire par des dépôts limitant le passage du lixiviat, décision d'inspection des puits et d'hydrocurage des réseaux ; la branche de la nourrice vers A1 a été inspectée / curée lors de la semaine 42, la branche de la nourrice vers A6 a été inspectée / curée lors de la semaine 45 (voir le plan du réseau ci-après)

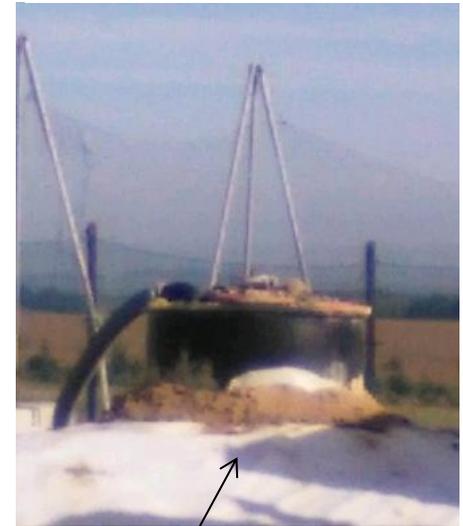
Vue sur une partie haute d'un puits lixiviats, lorsque l'alvéole est en fin d'exploitation – début de la récupération du biogaz

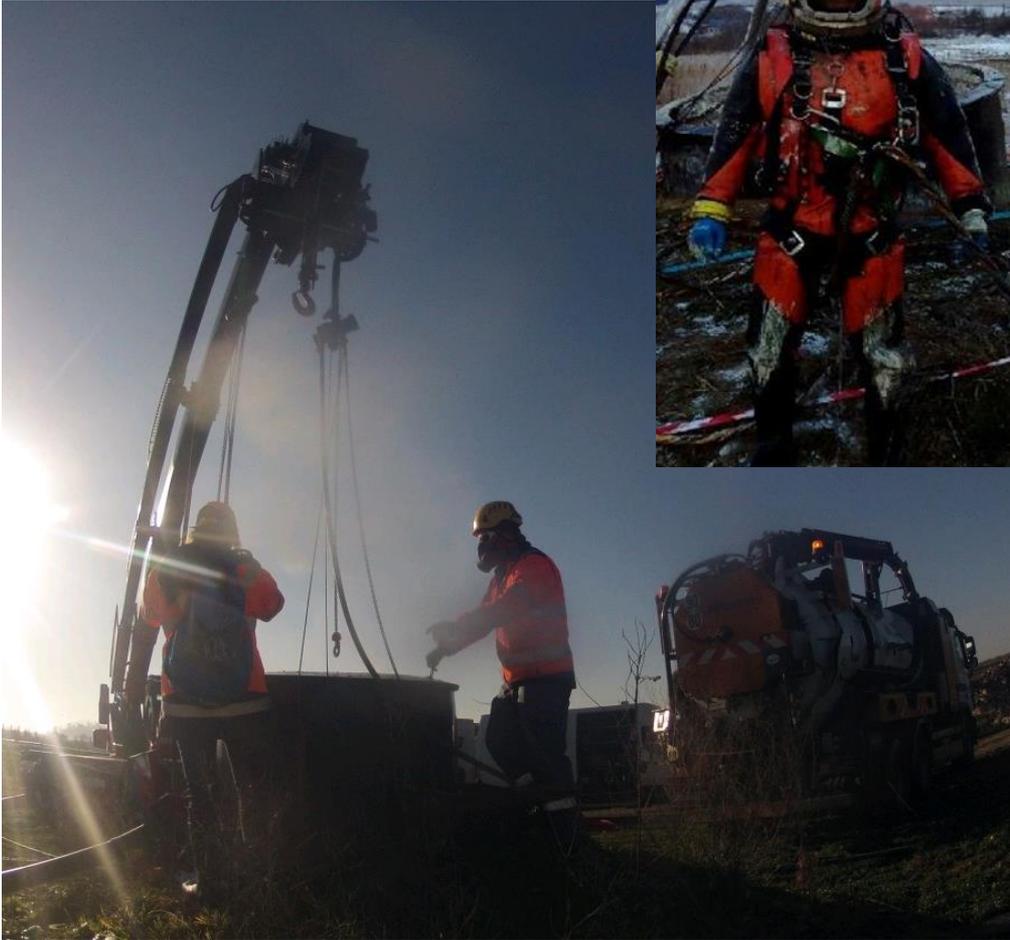
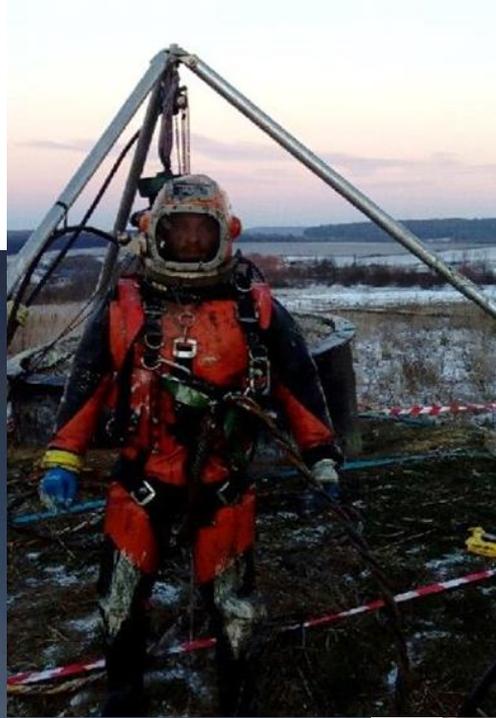
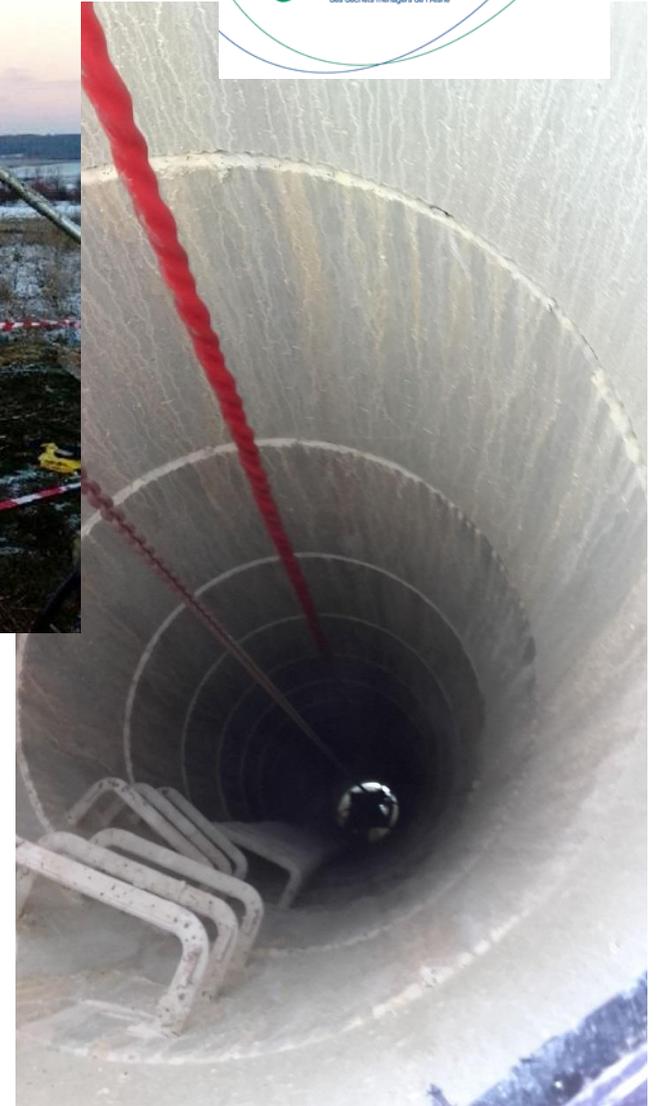
- fait descendre une personne équipée (atmosphère confinée, non respirable, avec plongée dans du lixiviat, et en atmosphère ATEX) ; la société SATIF a assuré cette partie de la prestation ;
- personne qui va guider la buse d'hydrocurage dans la canalisation depuis le fond de puits (personnel et matériel d'hydrocurage/pompage fournis par RAMERY) ;
- et ce à partir du haut du puits dont le « chapeau » a été préalablement découpé pour permettre le passage d'un homme équipé (travail réalisé par BIOME avec du matériel ATEX ; la même société a assuré la remise en place de nouveaux chapeaux de puits pouvant être ouverts en grand s'il fallait faire une nouvelle maintenance / vérifier visuellement l'état des puits depuis le haut)

Intervention de scaphandriers et de matériel d'hydrocurage

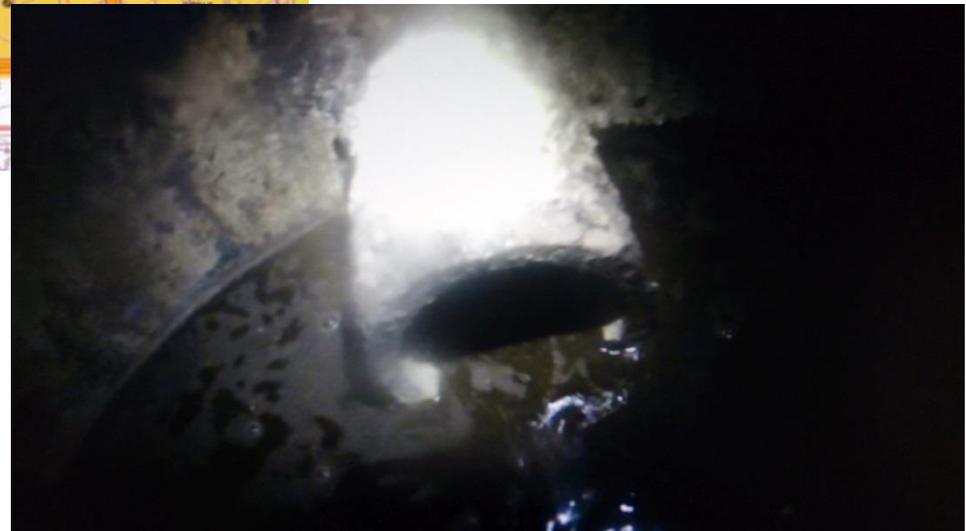
estion du lixiviat – incident à l'arrière de l'alvéole 6

Pluviométrie importante, collecteur vers A5 bouché, pas de sortie possible sur les flancs géomembranés, seule sortie possible du lixiviat vers la limite de l'alvéole vers future A12, malgré la mise en place d'une pompe adaptée

Mise en place des mesures d'urgence : confinement à l'arrière, reprise par pompage du lixiviat dilué, reprise des terres souillées pour stockage dans une alvéole selon les analyses

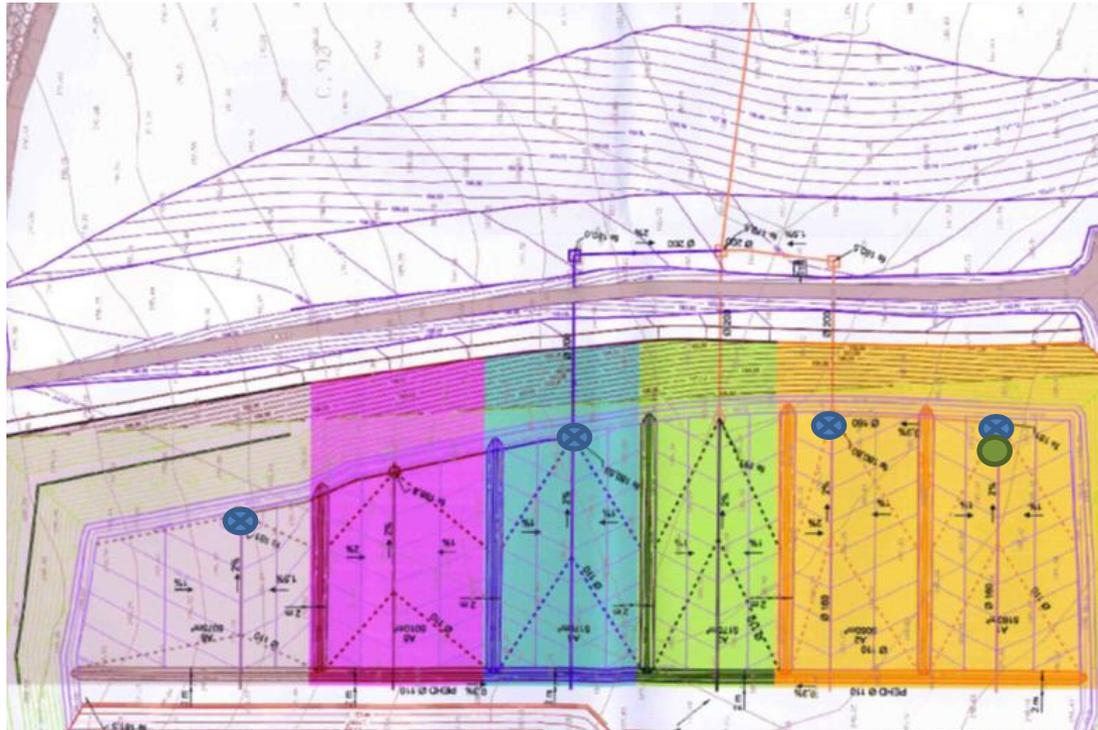
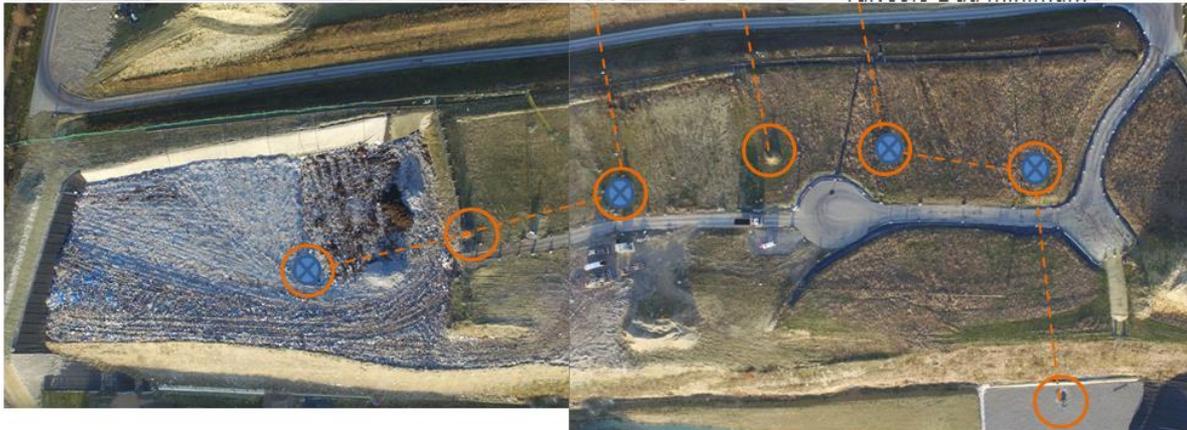
Ecocentre – gestion du lixiviat – demande d’intégration du pompage dans le fonctionnement normal de l’exploitation

Modifications du réseau gravitaire lixiviats existant :

- Pompes mises en place dans le puits de l’alvéole 6 en décembre, et dans les puits des alvéoles 1, 2 et 4 en janvier
- Création de puits dans l’alvéole 1 au minimum, sur le modèle d’un puits biogaz, pour reprendre le lixiviat indépendamment du réseau gravitaire de fond

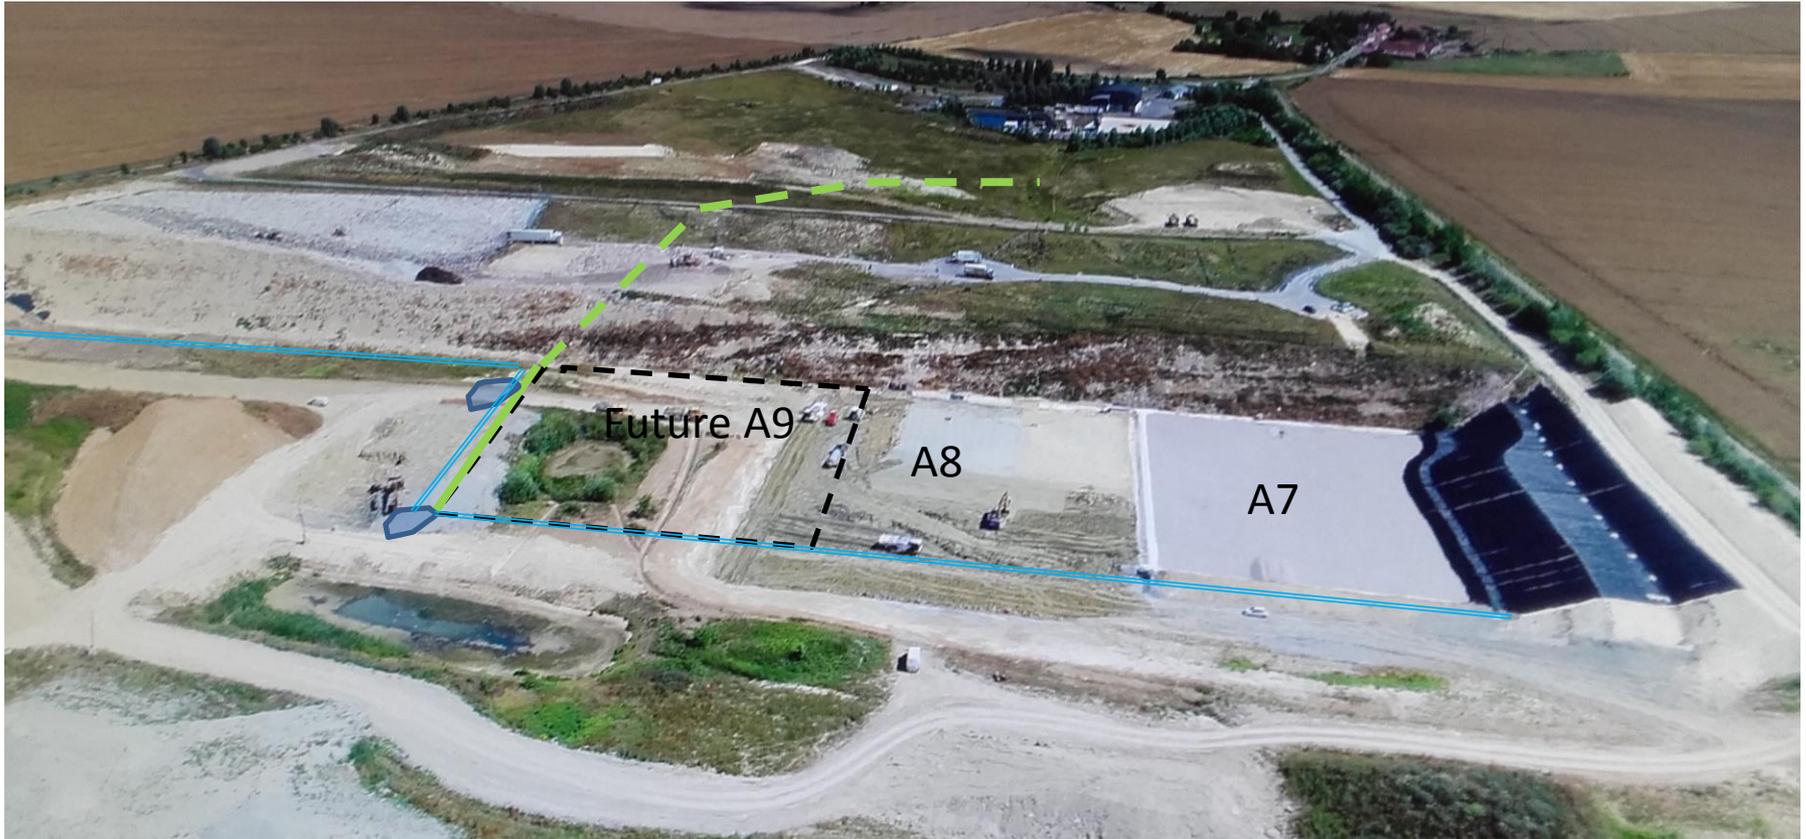
Eviter l'accumulation d'eaux pluviales à l'arrière des alvéoles -
prolongation de la canalisation de reprise des eaux pluviales d'arrière site,
modification de la forme de l'alvéole 9 demandée en DREAL

Prolongation de la canalisation d'évacuation du pluvial lors de la réalisation de l'alvéole 9

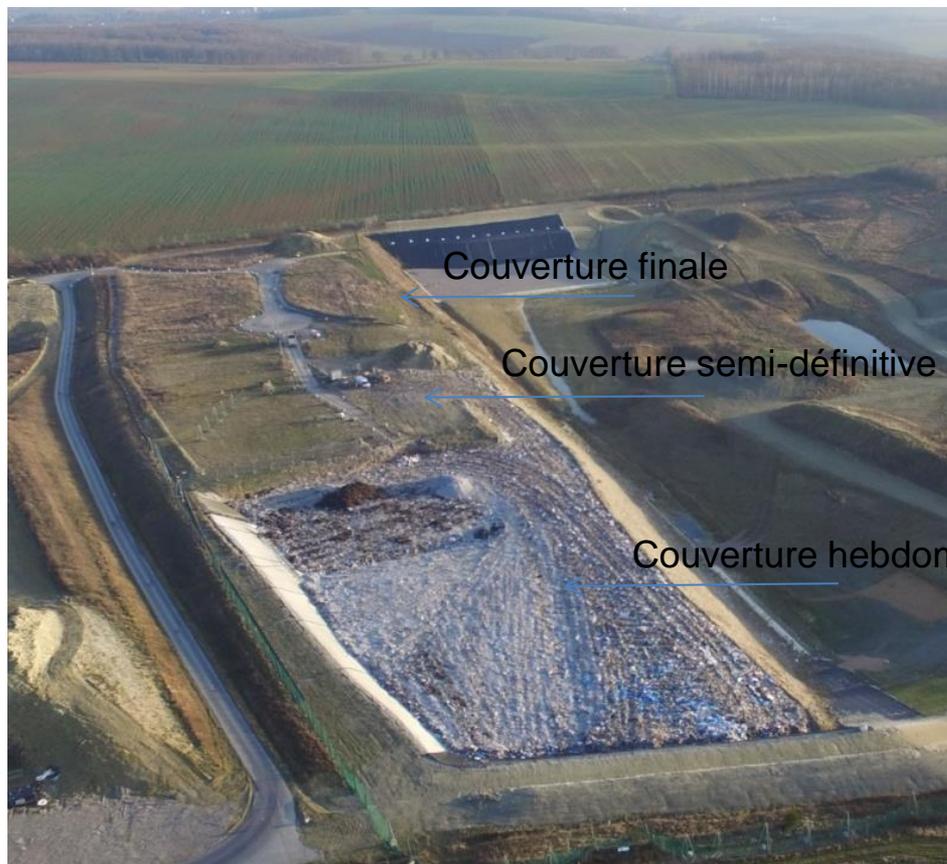
Caractéristiques de la couverture réalisée sur les alvéoles du casier 1

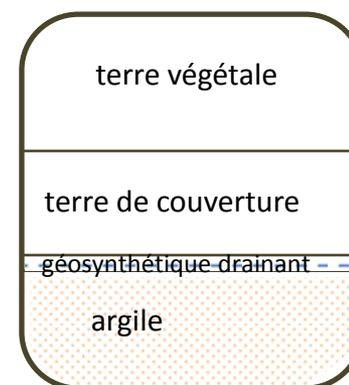
Caractéristiques de la couverture demandée par le nouvel arrêté ministériel

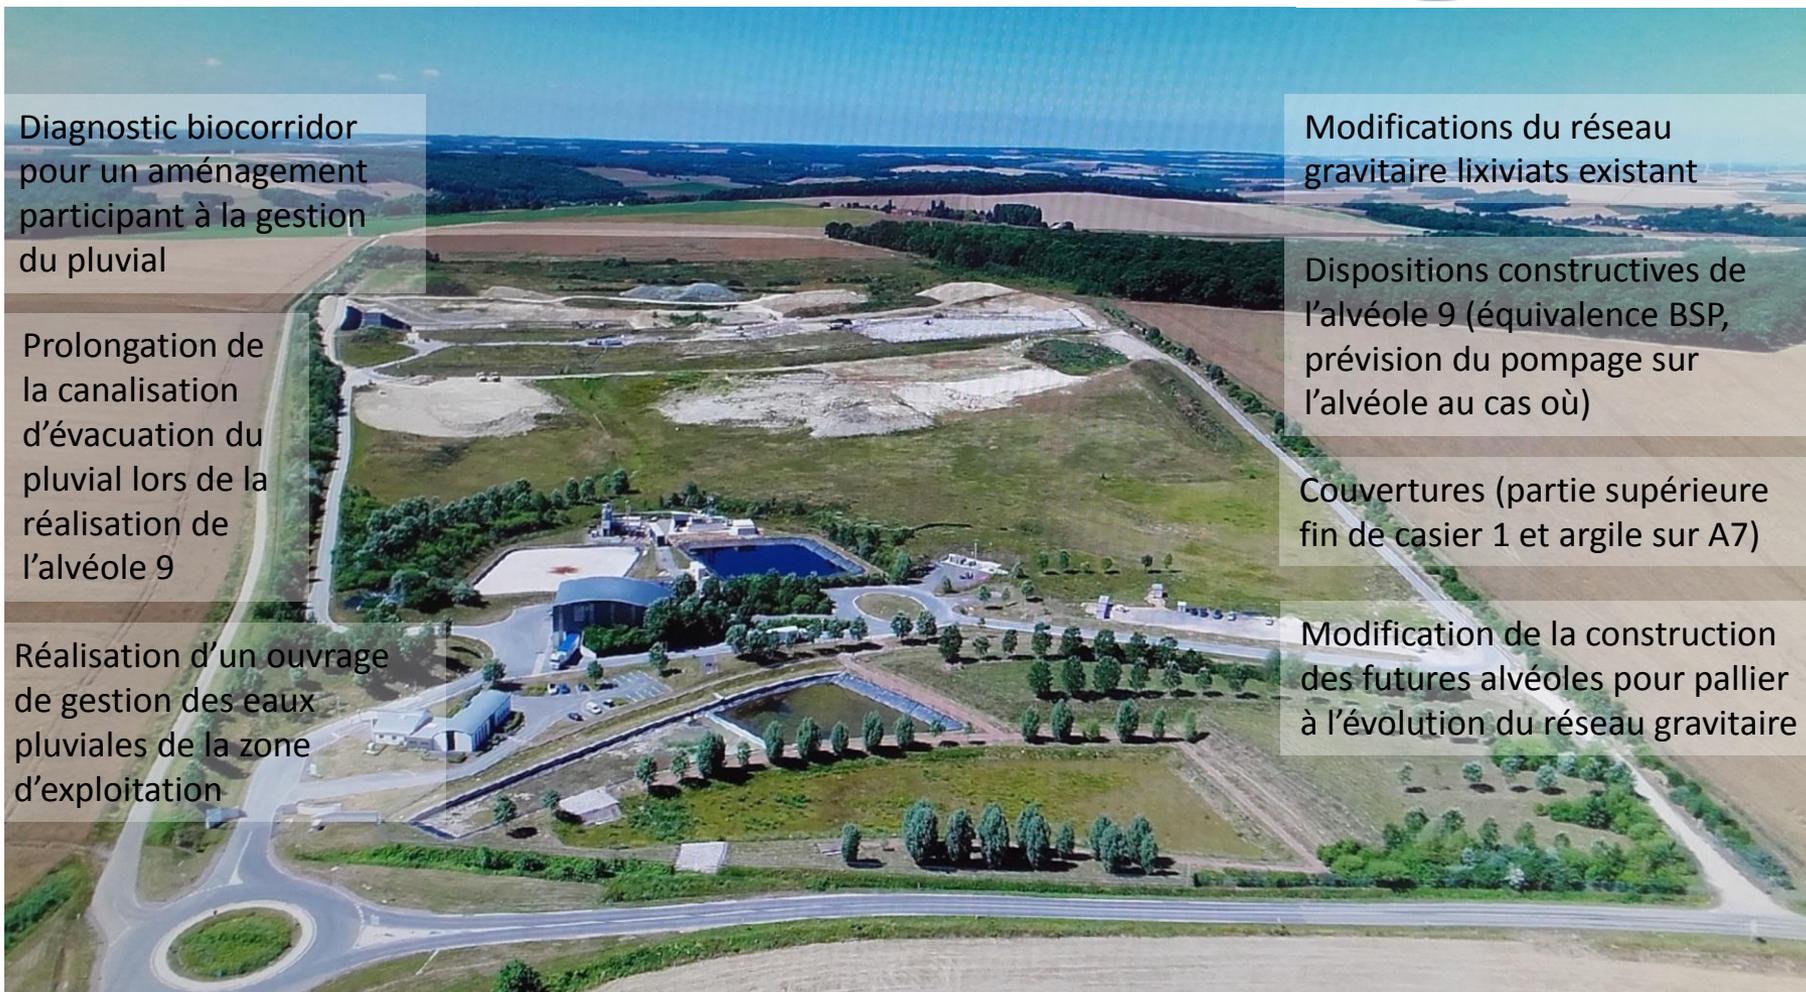
PROGRAMME 2018/2019

Diagnostic biocorridor pour un aménagement participant à la gestion du pluvial
