EcoCentre La Tuilerie

Commission de suivi de
site du 6 décembre 2019

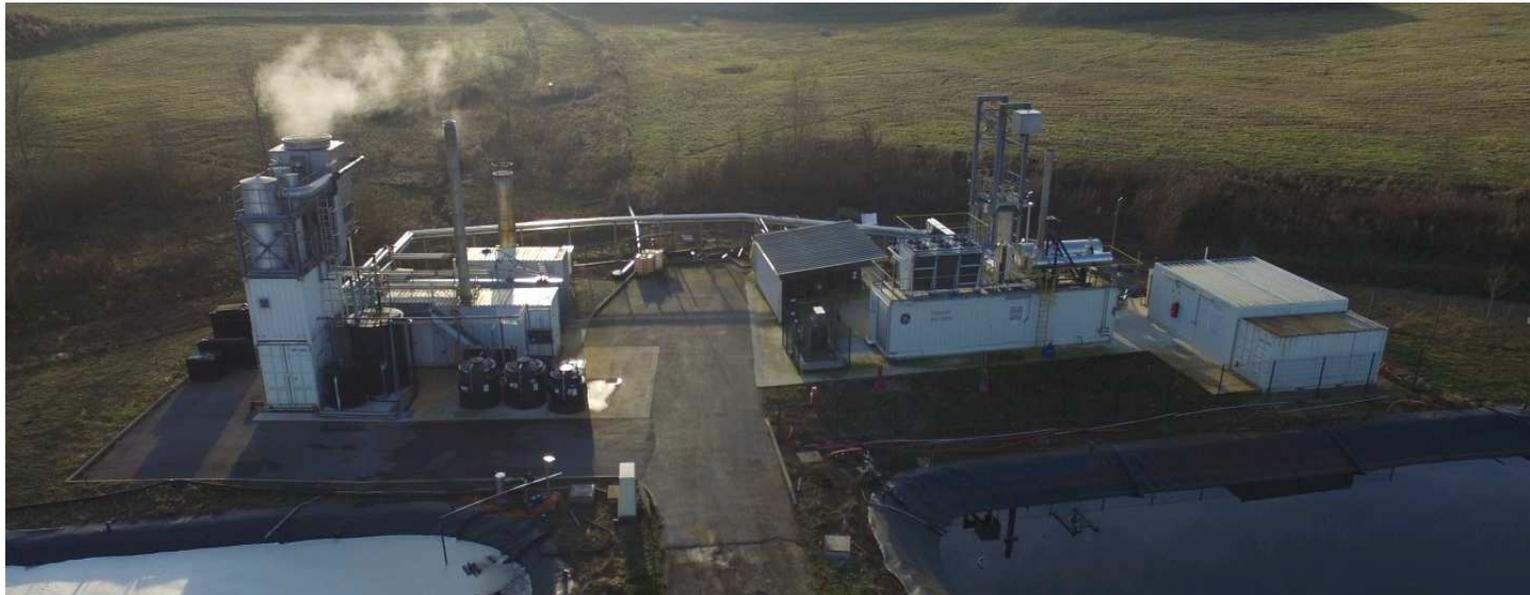
- Une évolution de l'installation de valorisation du biogaz basée sur une continuité du débit de soutirage, quel que soit le matériel utilisé

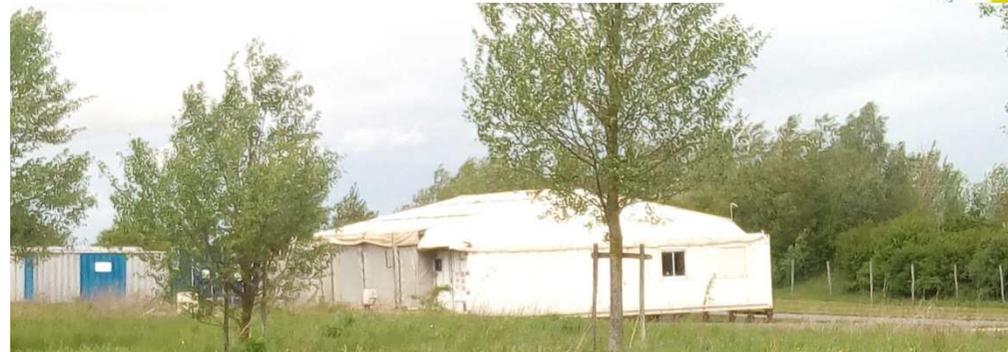
Unité d'osmose inverse installée sur site pendant plusieurs semaines (mars – mai 2019) pour compléter la capacité de l'évapo-concentrateur sur site (l'arrêté préfectoral complémentaire permettait cette installation)

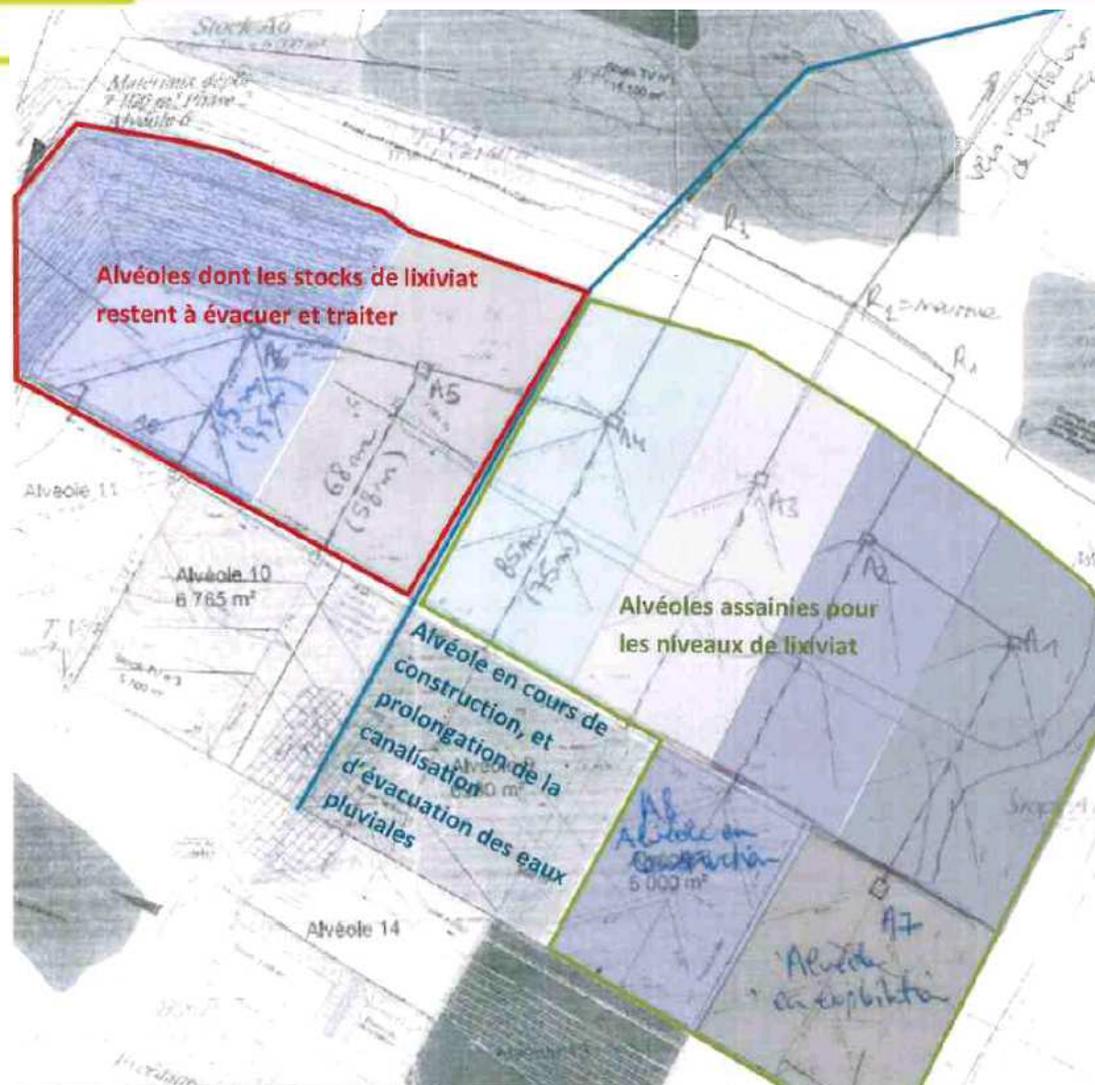
Etat des lieux début juillet 2019

Seules deux alvéoles ont encore des niveaux de lixiviat importants, l'alvéole 6 en pompage et l'alvéole 5 qu'on estime alimentée par l'alvéole 6, et peut-être un problème d'évacuation de l'alvéole 5 vers l'alvéole 4 ?

Choix de réaliser un curage du puits de l'alvéole 5 voire de l'alvéole 6 selon les résultats

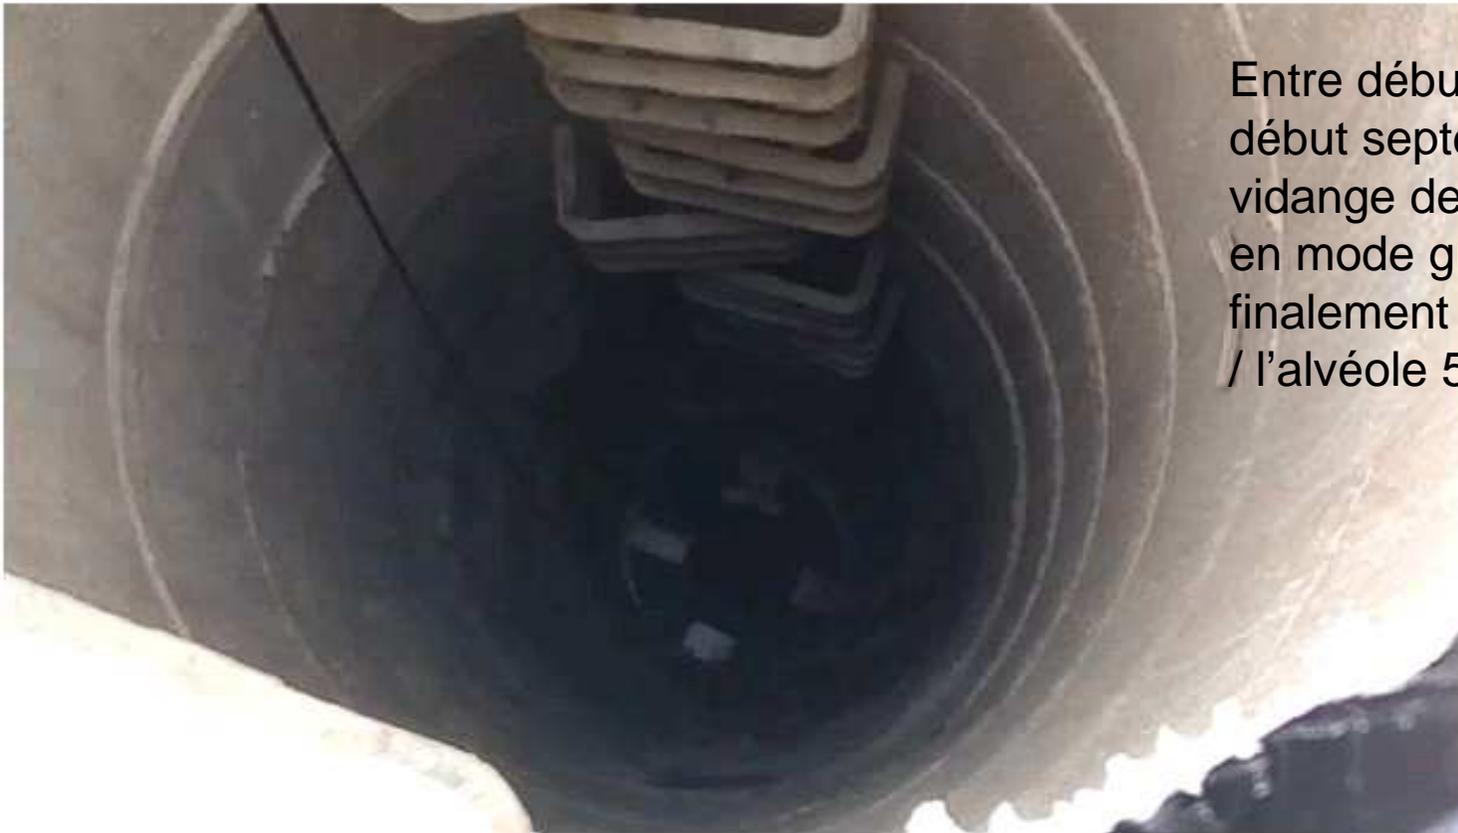
Curage des puits A5 et A6 réalisé le 12 septembre 2019

Vue sur le puits A5 à l'ouverture, les drains de fond sont visibles :

Entre début juillet et
début septembre, la
vidange de l'alvéole 5
en mode gravitaire a
finalement pu se faire
/ l'alvéole 5 est vide

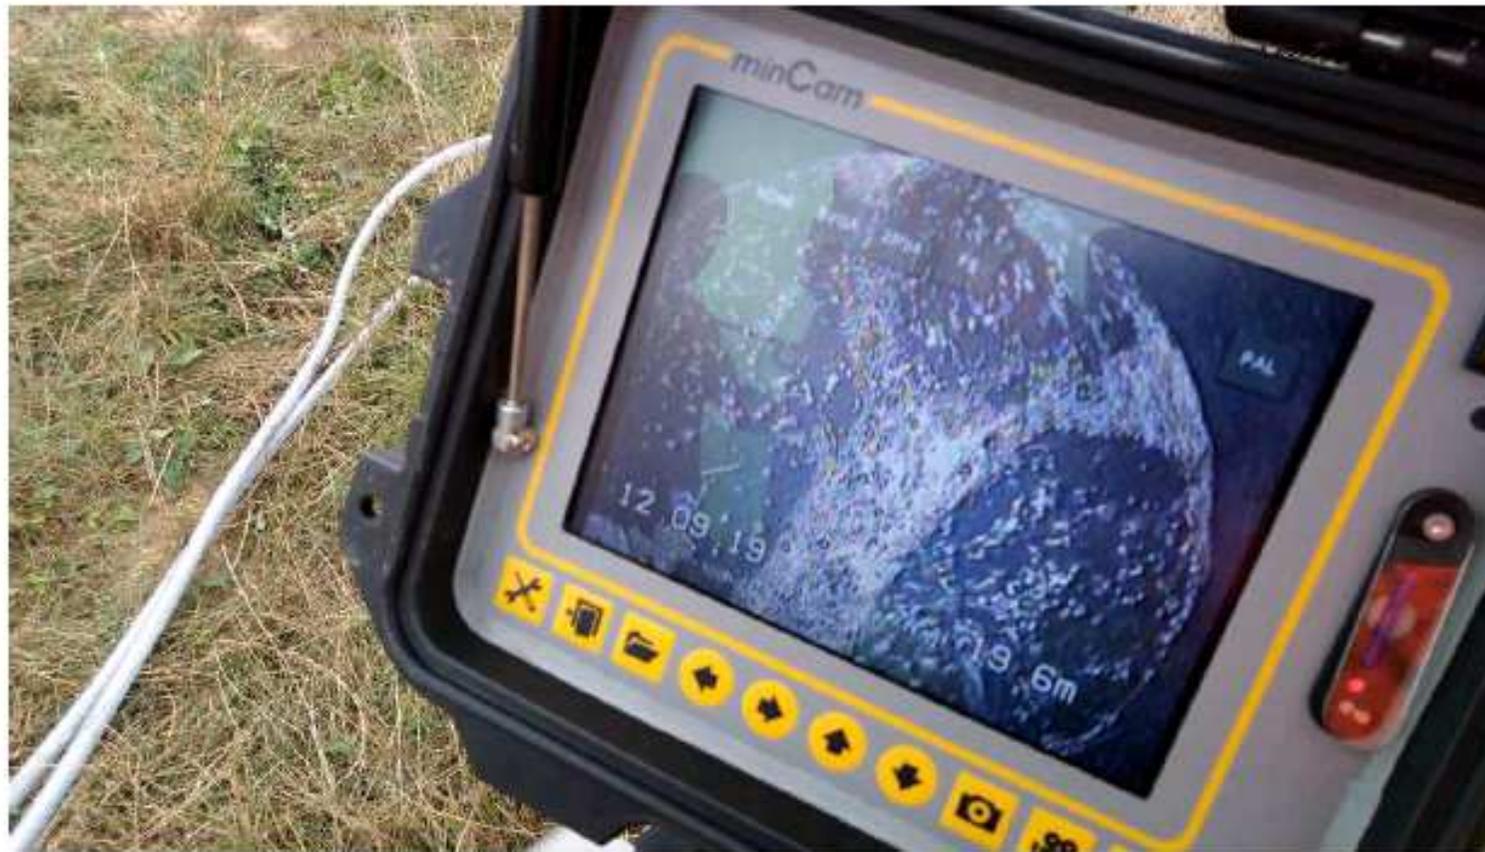
Curage des puits A5 et A6 réalisé le 12 septembre 2019

Vue sur l'écran de la caméra en fond de puits A6 après pompage,

Le puits de l'alvéole 6 s'avère être passant (connecté aux drains de fond)

Investigations supplémentaires sur l'alvéole 6 pour trouver le meilleur moyen de pompage du lixiviat

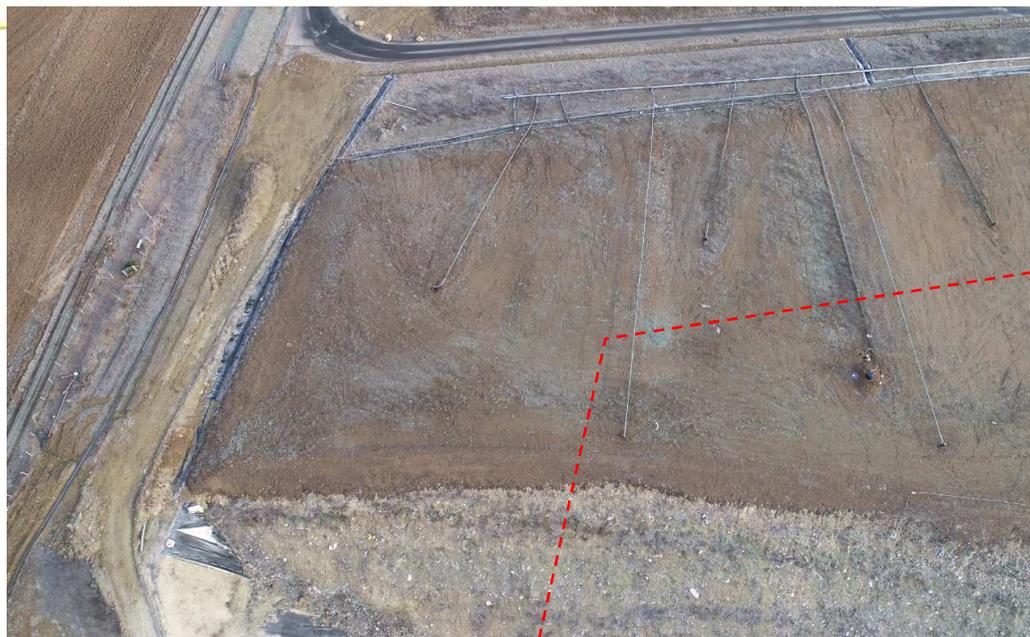
Alvéole 6
couverte –
janvier 2019

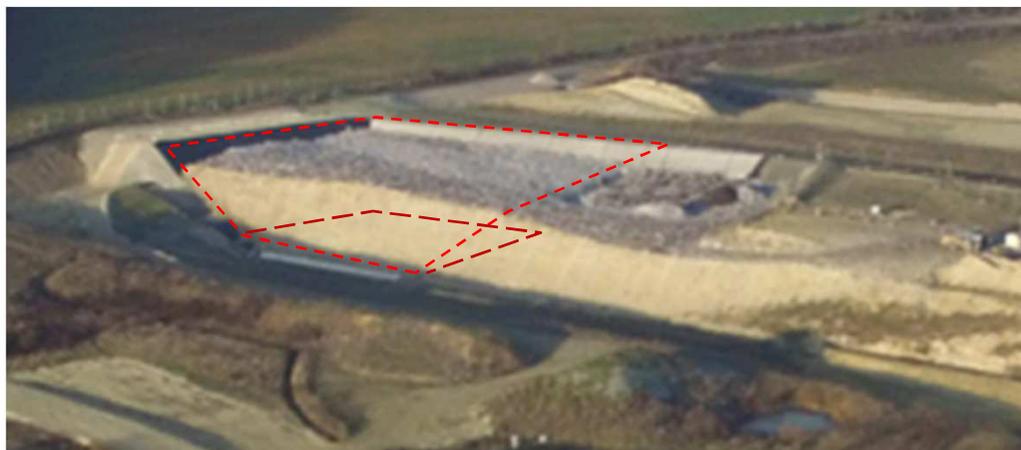
Alvéole 6 en cours
d'exploitation –
décembre 2017 ?
